Gebäudeanalyse

Gemeindeverwaltung Horrenbach-Buchen

Gebäudekategorie, Bezeichnung Einfamilienhaus, Verwaltung/Büro, Schule
Adresse Horrenbach 79b, 3623 Horrenbach

Dokumenten Nummer 25003

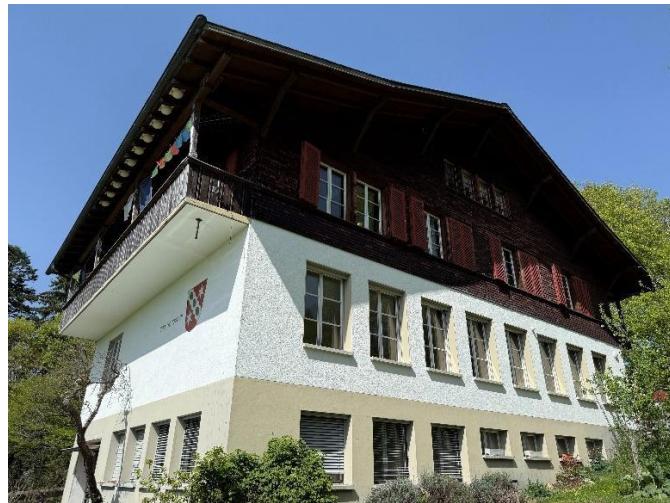
Ansicht Gebäude

Sachverhalt/Ist-Zustand Die Grundsubstanz des Gebäudes ist in einem guten Zustand.

Beurteilung Visuell konnten keine grösseren Mängel festgestellt werden. Es sind konstruktiv bedingte Risse bei Materialwechseln vorhanden, welche keine Beeinträchtigung darstellen.

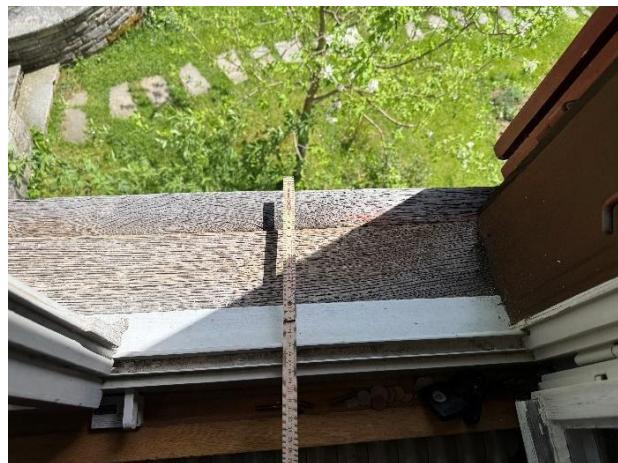
Fensterbank / Fensterleibung

Sachverhalt/Ist-Zustand	Das Obergeschoss und Dachgeschoss besteht primär in Holzbauweise erstellt. Die Fassade mit Schindeln verkleidet.
Beurteilung	Visuell konnten keine grösseren Mängel festgestellt werden.
Massnahmen	Regelmässige Zustandsprüfung.
Empfehlungen	Eine zusätzliche Wärmedämmung ist zu prüfen.

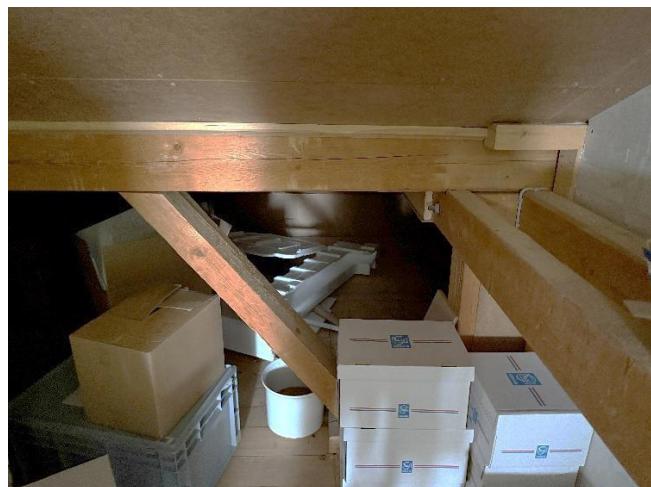
Estrich

Sachverhalt/Ist-Zustand	Die Grundsubstanz des Gebäudes ist in einem guten Zustand.
Beurteilung	Visuell konnten keine grösseren Mängel festgestellt werden.
Massnahmen	Die Funktionalität ist für die nächsten Jahre gewährleistet, insofern die Hülle intakt ist.
Empfehlungen	Die Sanierung des Steildachs wird empfohlen, um Schäden durch Wassereintritt, Tauwasserbildung usw. zu vermeiden.

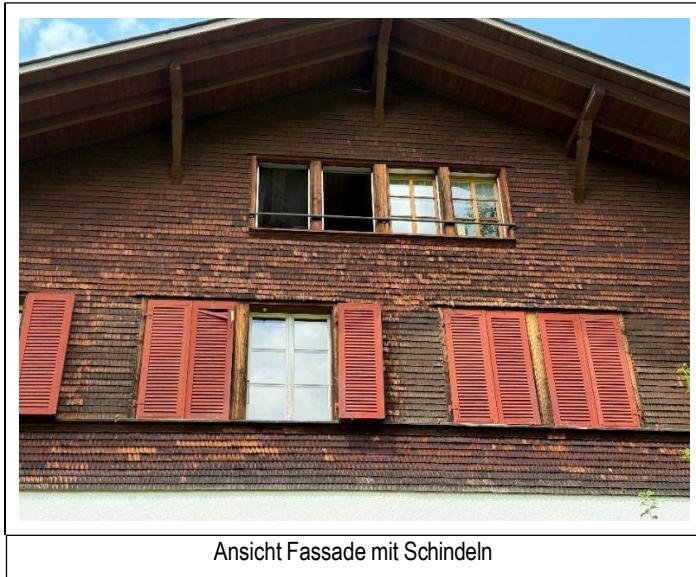
Sachverhalt/Ist-Zustand	Die Schindeln sind mehrheitlich intakt.
Beurteilung	Die Lebensdauer beträgt bei guter Ausführungsqualität und Belüftung 80 – 100 Jahre. Eine Beeinträchtigung ist visuell nicht erkennbar. Gemäss Mieterschaft OG ist in der Südost-Ecke teilweise Schimmelbefall sichtbar.
Massnahmen	Ein Schimmelbefall sollte in der Kälteperiode genauer untersucht werden. Dieser steht mehrheitlich in Zusammenhang mit hoher Luftfeuchtigkeit und kalten Oberflächentemperaturen. Ein Befall könnte die Holzkonstruktion schädigen.
Empfehlungen	Bei einer Sanierung der Gebäudehülle sollten ein Ersatz der Schindeln mit zusätzlicher Wärmedämmung in Betracht gezogen werden. Allenfalls könnte die Fassade durch eine hinterlüftete Konstruktion verkleidet werden, welche jedoch das Erscheinungsbild des Gebäudes verändert.

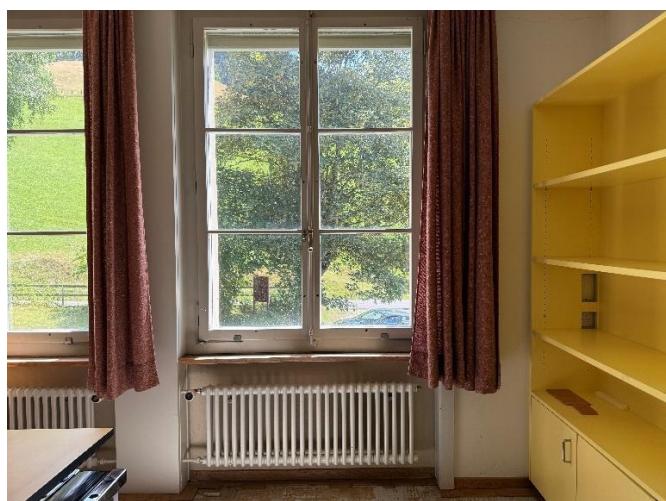
Fenster EG

Sachverhalt/Ist-Zustand	Die Fenster befinden sich mehrheitlich im Ursprungszustand aus dem Baujahr 1960. Sie verfügen mit grosser Wahrscheinlichkeit über Asbest in den Fugen. Im Dachgeschoss wurden die Fenster 1994 ersetzt, haben jedoch bereits wieder ihre theoretische Lebensdauer erreicht. Im Erdgeschoss kommt es zum Kondensatausfall an den Scheiben, welcher zu Wasserschäden auf dem Boden führt. Um den Kondensatausfall zu reduzieren, werden die Räume stark beheizt.
Beurteilung	Die alten Fenster überschreiten die heutigen energetischen Anforderungen um das Doppelte bis Dreifache, was hohe Energiekosten verursacht und die Behaglichkeit in den Räumen reduziert. Die Fenster dienen sowohl als Kälte- als auch als Wärmeschutz.
Massnahmen	Die Fenster sollten durch moderne 3-fach-isolierte Verglasungen ersetzt werden.
Empfehlungen	Ersatz sämtlicher Fenster, auch jener im Dachgeschoss. Ein Fensterersatz sollte mit einer Fassadensanierung abgestimmt werden. Wärmebrücken sind nach Möglichkeit zu minimieren (Leibungsdämmung, Dämmung Storenkästen).

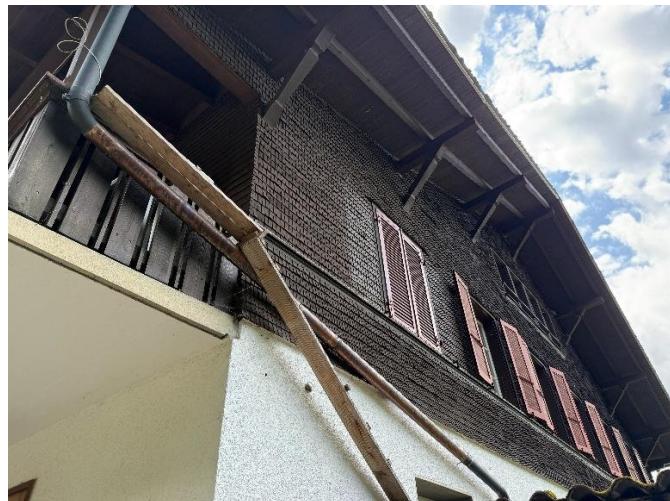
Dachwasserfallrohr an Fassade

Sachverhalt/Ist-Zustand	Die Dachwasserfallrohre liegen ausserhalb der Gebäudehülle. Mängel sind nicht feststellbar.
Beurteilung	Es sind keine Mängel sichtbar.
Massnahmen	Die Dachwasserfallrohre inkl. Entwässerungssystem sind regelmässig zu kontrollieren, damit das Wasser ungehindert abfliessen kann. Insbesondere in den Wintermonaten können die Rohre ansonsten durch Eisbildung Schaden nehmen.
Empfehlungen	Anlässlich einer Dachsanierung sind die Spenglerarbeiten zu erneuern. Regelmässige Wartungs- und Unterhaltsarbeiten erforderlich.

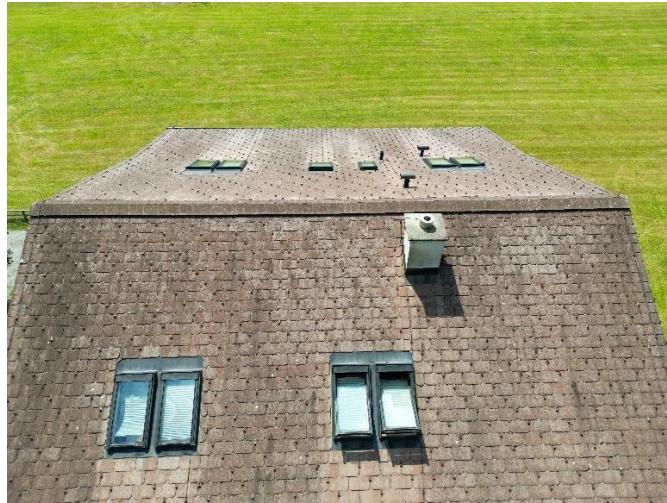
Dachaufsicht

Sachverhalt/Ist-Zustand	Die Dacheindeckung besteht aus Faserzementplatten, welche vermutlich asbesthaltig sind.
Beurteilung	Die Dacheindeckung hat die Gesamtlebensdauer erreicht und sollte erneuert werden, damit die Unterkonstruktion vor Witterungseinflüssen geschützt bleibt.
Massnahmen	Sanierung der Dacheindeckung mit Fensterersatz und neuen Spenglerarbeiten.
Empfehlungen	Anlässlich einer Dacheindeckung sollte der Wärmeschutz durch eine zusätzliche Wärmedämmung von aussen her verbessert werden. Ein aussenliegender Sonnenschutz für die Dachfenster sollte angebracht werden. Optional bestünde die Möglichkeit eine Photovoltaikanlage zu installieren. Es wird eine Aufdachanlage empfohlen, da die Wirtschaftlichkeit besser ist als bei einer Indachanlage (zusätzliche Aufwendungen für An- und Abschlüsse, sowie Detailplanungen).

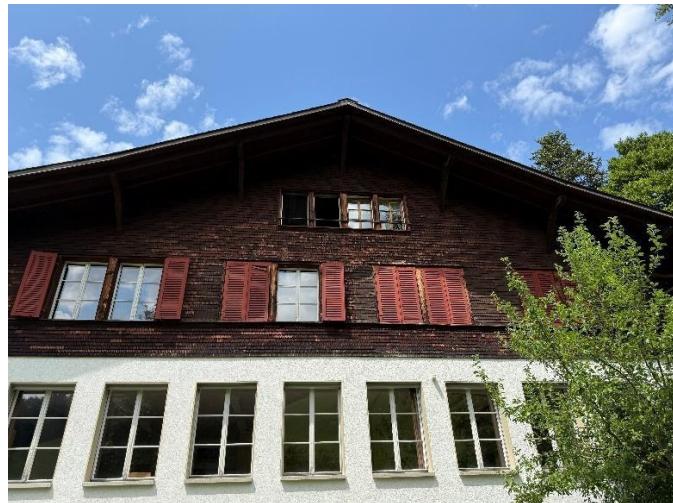
Fassadenansicht

Sachverhalt/Ist-Zustand	Im UG ist ein homogenes Mauerwerk vorhanden. Das Erdgeschoss besteht aus einem Doppelschalenmauerwerk mit ca. 2 cm Luftspalt dazwischen. Beide Mauerwerke sind ungedämmt. Die Wände im OG und DG wurden als Holzständerwände mit Hinterlüftung ausgeführt. Lediglich im DG wurde die Holzständerkonstruktion mit ca. 14 cm gedämmt.
Beurteilung	Die Wände sind mehrheitlich intakt, jedoch energetisch in einem schlechten Zustand, was zu hohen Energiekosten führt.
Massnahmen	Aufgrund des hohen Energiebedarfs (ca. 5'000 Liter/a), sollten die Außenwände energetisch saniert werden.
Empfehlungen	Sanierung der Außenwände mit einer hinterlüfteten Fassade oder Dämmung der Holzständerkonstruktion und des Mauerwerks. Abstimmung der Massnahmen mit einem Fensterersatz.

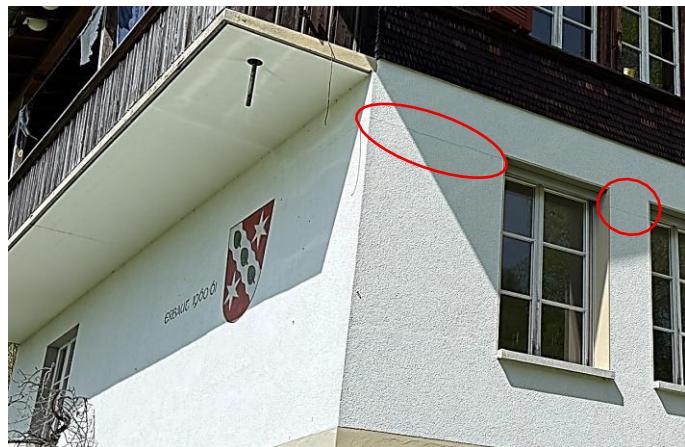
Fassade mit markierten Rissen

Sachverhalt/Ist- Das Mauerwerk im UG und EG ist gestrichen.

Beurteilung Es sind kleinere konstruktiv bedingte Risse vorhanden, welche eine ästhetische Beeinträchtigung darstellen. Allenfalls kann lokal Feuchtigkeit eintreten z.B. bei Schlagregen.

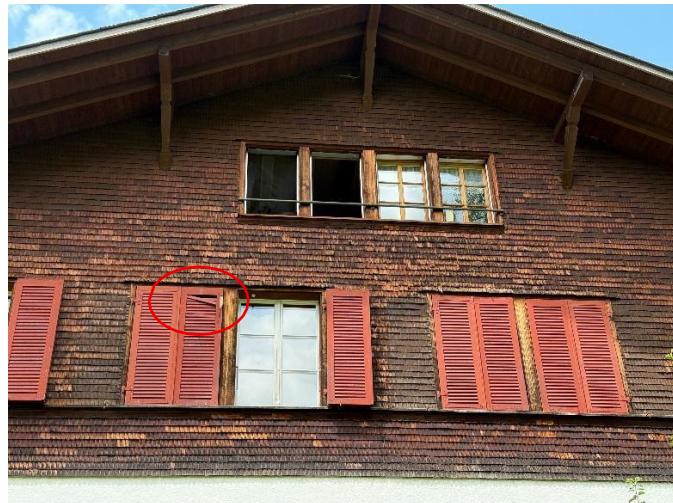
Fassadenansicht mit defektem Fensterladen

Sachverhalt/Ist-Zustand Die Liegenschaft verfügt über Fensterläden, welche teilweise beschädigt sind, Rolladen und innenliegenden Sonnenschutz im DG.

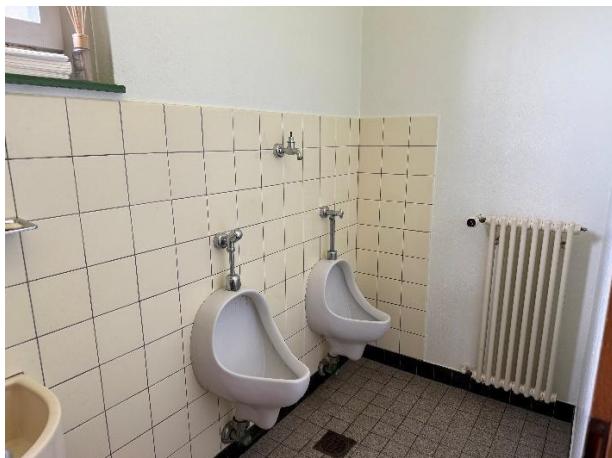
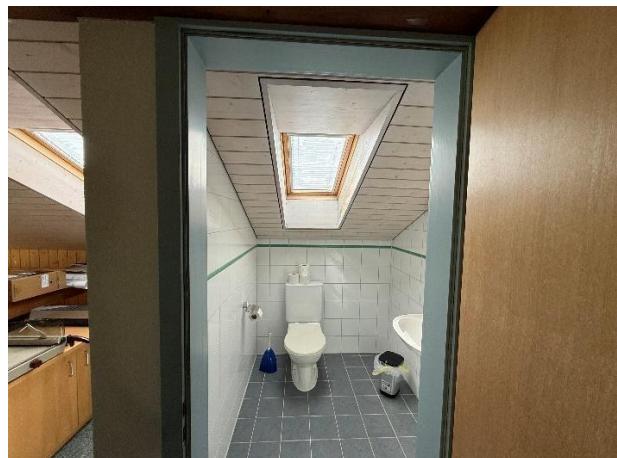
Sachverhalt/Ist-Zustand	Die Sanitärinstallation wurde durch die Firma Inäbnit Installationen geprüft. Die Sanitärapparate im OG und DG befinden sich in einem guten Zustand. Die Installation im EG hat ihre Nutzungsdauer erreicht. Die Wandverkleidung in den WC-Anlagen EG könnten ebenfalls asbesthaltig sein.
Beurteilung	Es sind keine grösseren Mängel sichtbar.
Massnahmen	Modernisierung der Sanitärinstallationen im Erdgeschoss.
Empfehlungen	Die WC-Anlagen sollten rollstuhlgängig ausgebaut werden. Bei einer Umnutzung des EG müssten zusätzliche Massnahmen umgesetzt werden.

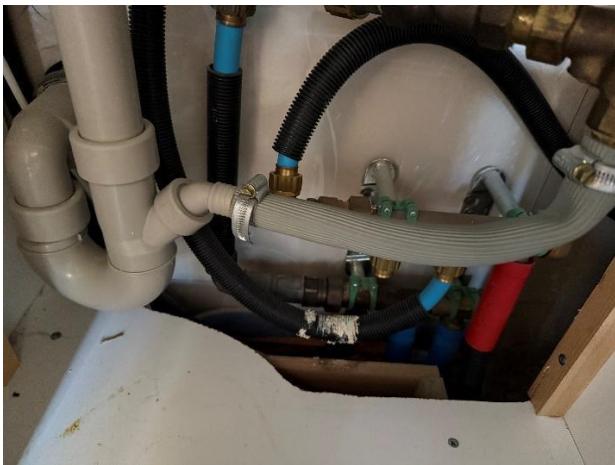
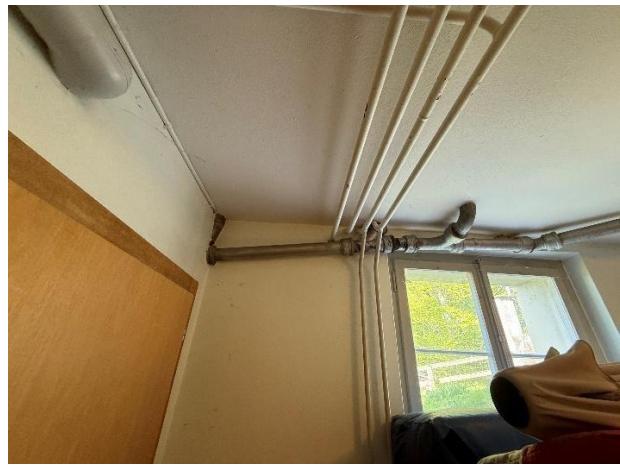
Sachverhalt/Ist-Zustand	Der Zustand wurde durch die Firma Inäbniit Installationen eingeschätzt. Die Leitungen im DG wurden 1994 saniert. In der Liegenschaft sind ebenfalls noch alte Installationen vorhanden.
Beurteilung	Es sind keine Mängel sichtbar.
Massnahmen	Aktuell sind keine Massnahmen erforderlich.
Empfehlungen	Bei einer allfälligen Sanierung von Innenwänden könnte ein Teil des Strangs erneuert werden. Regelmäßige Kontrollen auf Korrosion und Undichtigkeiten werden empfohlen.

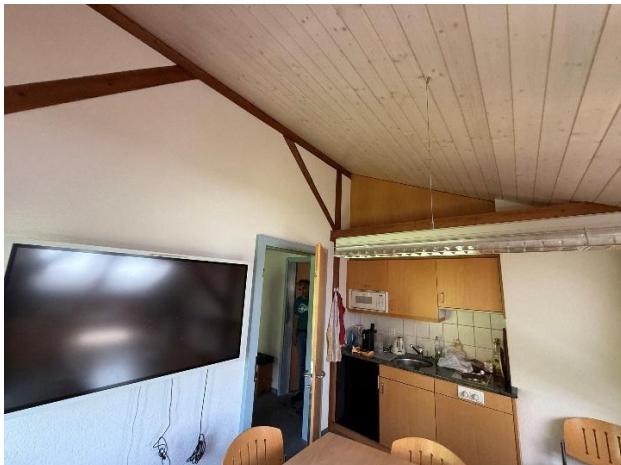
Küchenzeile DG

Sachverhalt/Ist-Zustand	Die Küche im Dachgeschoss ist funktionstauglich. Die Küche im OG weist ästhetische Schäden auf. Die Küche im UG wird nicht mehr verwendet.
Beurteilung	Die theoretische Lebensdauer der Küchen ist abgelaufen, die Geräte sind jedoch funktionstauglich.
Massnahmen	Aktuell keine Massnahmen notwendig.
Empfehlungen	Bei einer allfälligen Umnutzung des DG zu Wohnraum, müsste eine zeitgemäße und funktionelle Küche eingebaut werden. Bei einer Innensanierung des OG ist ein Ersatz der Küche in Betracht zu ziehen (höherer Ausbaustandard).

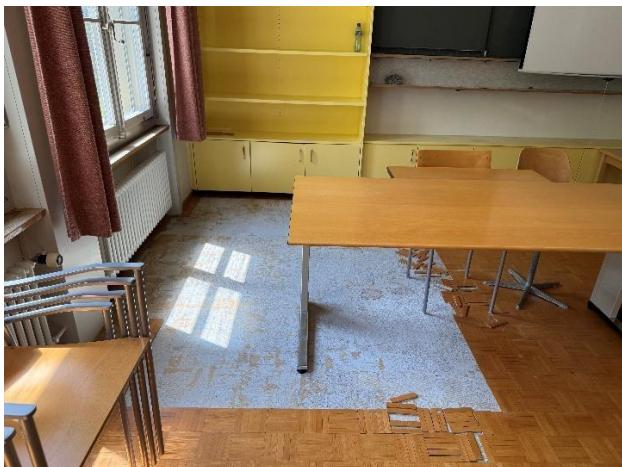
Parkett EG – Wasserschaden

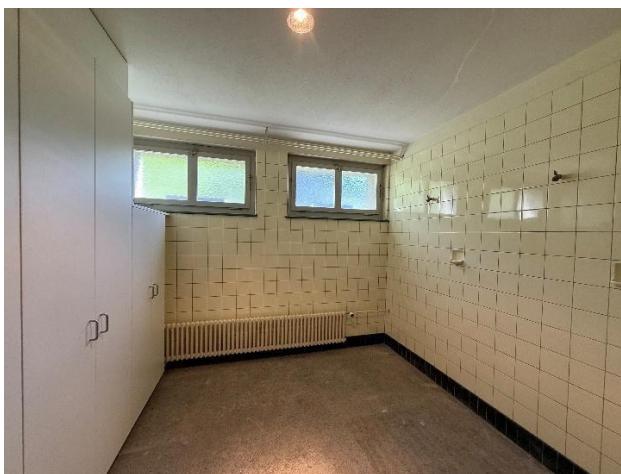
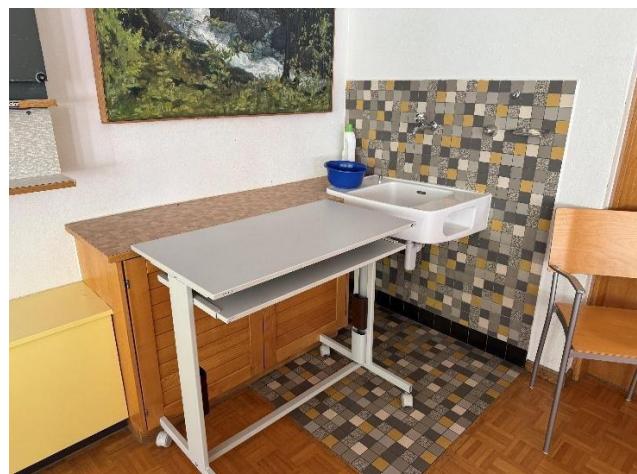
Sachverhalt/Ist-Zustand	In Nassräumen und Waschecken sind Fliesen angebracht. Der Fliesenkleber könnte asbesthaltig sein.
Beurteilung	Die Wandverkleidungen und Beläge sind mehrheitlich intakt. In älteren Nassräumen befindet sich oft keine entsprechende Abdichtung hinter den Fliesen, was bei beschädigten Fugen zu Feuchteschäden führen kann.
Massnahmen	Regelmäßige Zustandsprüfung der Fugen.
Empfehlungen	Bei einer Erneuerung der Nasszellen ist, falls nicht vorhanden, eine entsprechende Abdichtung hinter den Fliesen zu erstellen.
