Gebäudeanalyse

Gemeindeverwaltung Horrenbach-Buchen

Gebäudekategorie, Bezeichnung Einfamilienhaus, Verwaltung/Büro, Schule
Adresse Horrenbach 79b, 3623 Horrenbach

Dokumenten Nummer 25003

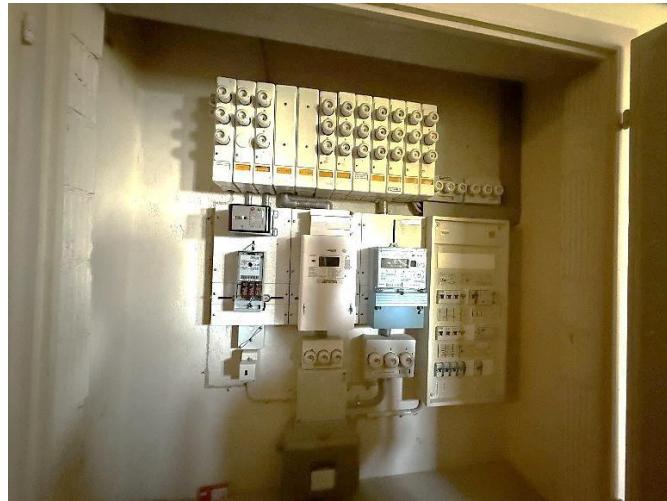
Elektroinstallation UG

Sachverhalt/Ist-Zustand	Die Elektroinstallation wurde detailliert durch die Firma Hunziker Elektro AG geprüft. Im Dachgeschoss wurde ein Teil der Installation erneuert, die restlichen Geschosse verfügen teilweise über ältere Installationen. Ein Teil der Installation enthält vermutlich Asbest.
Beurteilung	Es sind grössere Instandsetzungsmassnahmen erforderlich.
Massnahmen	Die Installation ist auf den geforderten Mindestsicherheitsstandard zu erneuern.
Empfehlungen	Installation einer Photovoltaikanlage mit Batteriespeicher, eventuell Elektromobilität. Koordination mit inneren Sanierungsarbeiten.

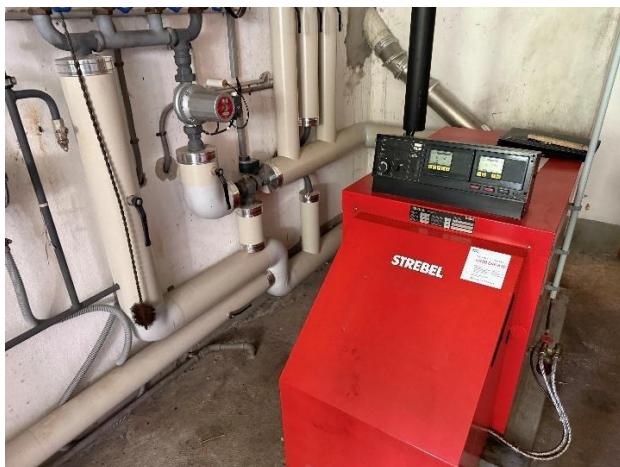
Ölheizung UG

Sachverhalt/Ist-Zustand	Die bestehende Ölheizung stammt aus dem Jahr 1995 und verfügt über eine Heizleistung von 46 kW. Vorlauftemperatur bei -10°C Aussentemperatur entspricht ca. 60°C. Zwei Heizgruppen für Fußbodenheizung DG und Radiatoren in den restlichen Stockwerken. Das Warmwasser wird ebenfalls über die Heizung erzeugt (Boiler mit 300 Liter Inhalt, Baujahr 1995).
Beurteilung	Die Ölheizung hat die Gesamtlebensdauer erreicht. Ein rein fossiler Wärmeerzeuger ist nicht mehr zeitgemäß. Der Energiebedarf ist aufgrund der schlecht gedämmten Gebäudehülle hoch.
Massnahmen	Sanierung der Gebäudehülle, Ersatz der bestehenden Ölheizung durch ein System mit erneuerbarer Energie z.B. Pelletheizung oder Wärmepumpen.
Empfehlungen	Vorgängige Sanierung der Gebäudehülle, damit die neue Heizung korrekt dimensioniert werden kann. Ersatz frühzeitig planen, Förderbeiträge prüfen gem. GEAK Plus Beratungsbericht.

Die bestehende Ölheizung sollte nach Möglichkeit durch einen Wärmeerzeuger mit erneuerbarer Energie ersetzt werden.

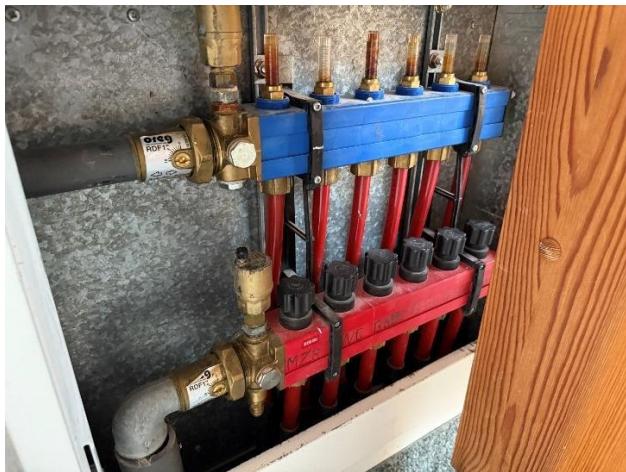
Verteiler Fussbodenheizung DG

Sachverhalt/Ist-Zustand Im Dachgeschoss ist eine Fußbodenheizung vorhanden, in den restlichen Geschossen Heizkörper mit Thermostatventilen. Das Gebäude benötigt im Ist-Zustand hohe Vorlauftemperaturen.

Beurteilung Es sind keine Mängel sichtbar.

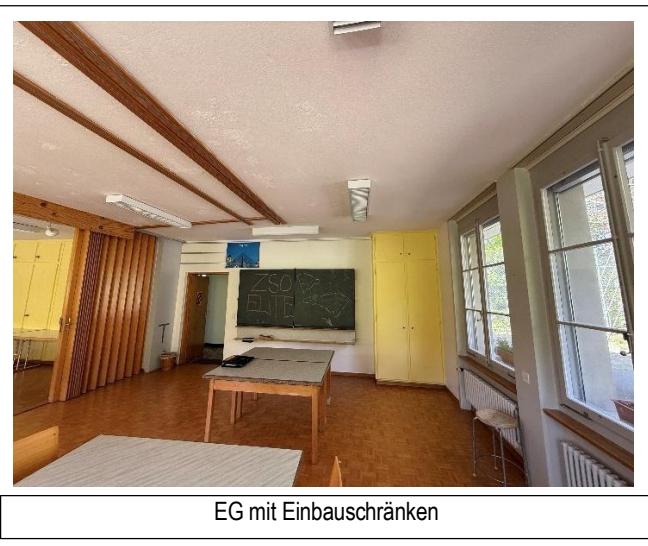
EG mit Einbauschränken

Sachverhalt/Ist-Zustand Es sind Einbauschränke vorhanden, Deckenverkleidungen und Innentüren aus Holz.

Beurteilung Visuell sind keine grösseren Mängel feststellbar.

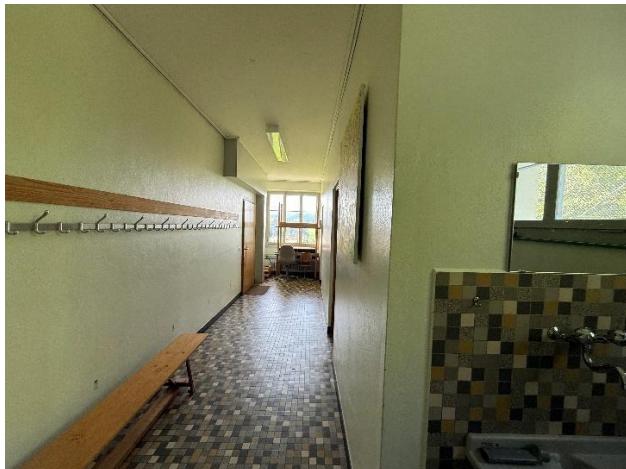
Wände Flur EG

Sachverhalt/Ist-Zustand Die Wände sind teilweise abgerieben und gestrichen. .

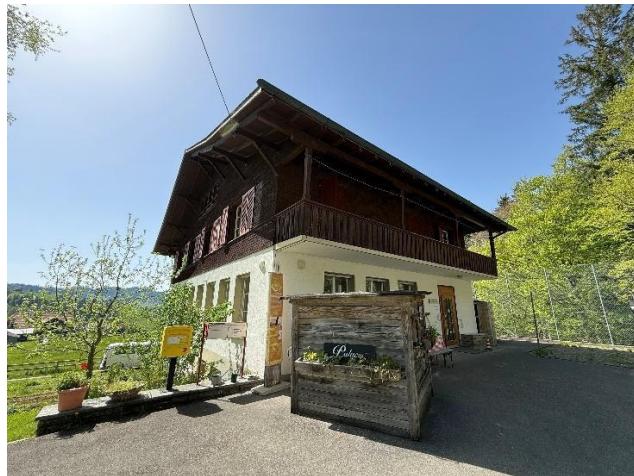
Ehemaliger Schulhausplatz

Sachverhalt/Ist-Zustand	In der Umgebung befindet sich ein asphaltierter Belag (Schulhausplatz) sowie Parkplätze mit Splitt.
Beurteilung	Die Beläge sind intakt.
Massnahmen	Keine Massnahmen erforderlich.
Empfehlungen	Regelmäßige Instandsetzungsarbeiten durchführen.

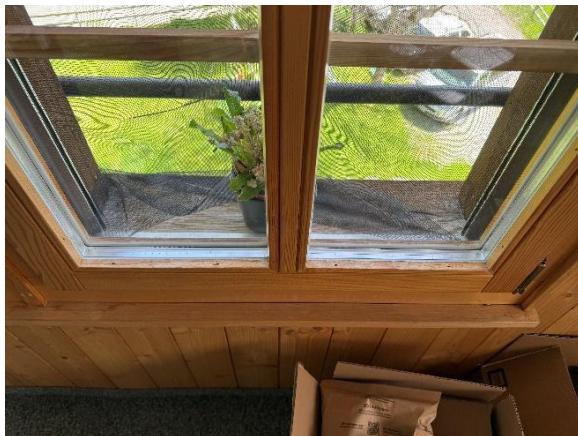
Bild 1 – Fenster DG

Sachverhalt/Ist-Zustand	Die Fenster befinden sich mehrheitlich im Ursprungszustand aus dem Baujahr 1960. Sie verfügen mit grosser Wahrscheinlichkeit über Asbest in den Fugen. Im Dachgeschoss wurden die Fenster 1994 ersetzt, haben jedoch bereits wieder ihre theoretische Lebensdauer erreicht. Im Erdgeschoss kommt es zum Kondensatausfall an den Scheiben, welcher zu Wasserschäden auf dem Boden führt. Um den Kondensatausfall zu reduzieren, werden die Räume stark beheizt.
Beurteilung	Die alten Fenster überschreiten die heutigen energetischen Anforderungen um das Doppelte bis Dreifache, was hohe Energiekosten verursacht und die Behaglichkeit in den Räumen reduziert. Die Fenster dienen sowohl als Kälte- als auch als Wärmeschutz.
Massnahmen	Die Fenster sollten durch moderne 3-fach-isolierte Verglasungen ersetzt werden.
Empfehlungen	Ersatz sämtlicher Fenster, auch jener im Dachgeschoss. Ein Fensterersatz sollte mit einer Fassadensanierung abgestimmt werden. Wärmebrücken sind nach Möglichkeit zu minimieren (Leibungsdämmung, Dämmung Storenkästen).

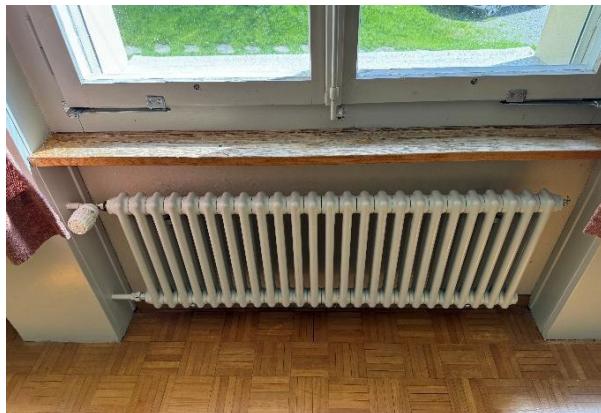
Bild 3 – Fenster vermutlich mit Asbest

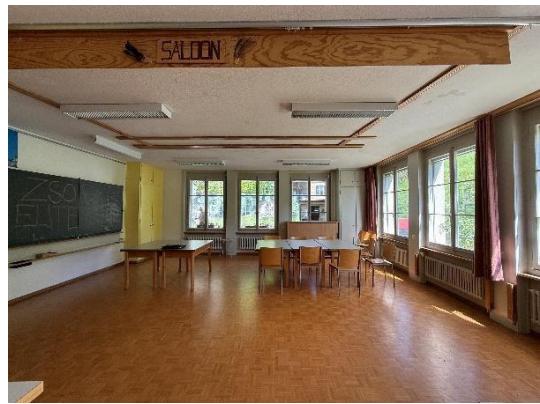
Bild 4 – Detailansicht Fenster - schadhaft

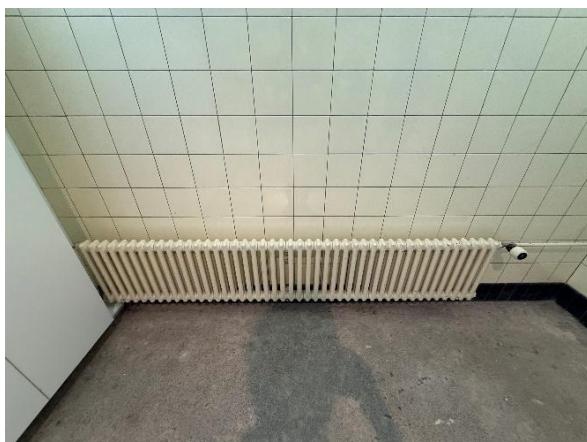
Bild 11 – ehemaliger Duschraum UG, Fliesenkleber vermutlich asbesthaltig

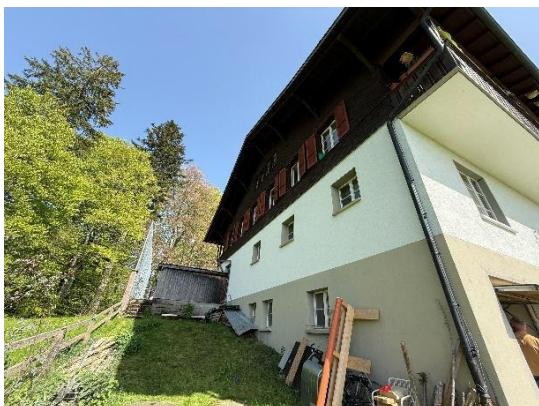
Bild 26 – Erkennbare Holzzerersetzung durch die eingetretene Feuchtigkeit
